ОЦЕНКА И ИССЛЕДОВАНИЯ СЕЙСМОСТОЙКОСТИ ОБЪЕКТОВ КУЛЬТУРНО-ИСТОРИЧЕСКОГО НАСЛЕДИЯ В ТАДЖИКИСТАНЕ

**ESTIMATION AND RESEARCH OF SEISMIC RESISTANCE OF OBJECTS OF
CULTURAL AND HISTORICAL HERITAGE IN TAJIKISTAN**

Представлены результаты визуального обследования технического состояния конструкций зданий культурно-исторического наследия в Таджикистане и установлены причинно-следственные связи их временного физического износа, и даны рекомендации для разработки комплексных методов их усиления в условиях высокой сейсмичности территории Таджикистана.

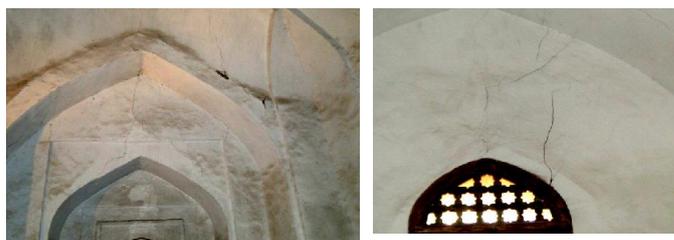
Рис 3. Оконтуривание волосяными трещинами кладки заложенных дверных и оконных проемов

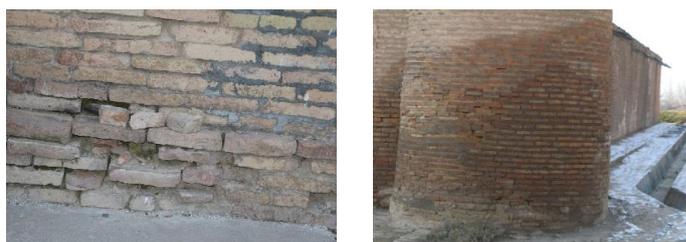
Существует понятие «центрические здания» и это связано с тем, что многие монументальные сооружения в те давние времена перекрывались куполами с различными опираниями на несущие стены. Сооружения отличаются, в основном соразмерностью, как в конструктивном, так и в эстетическом смысле. По результатам обследований выявлено, что целый ряд объектов имеют различные повреждения, представленные распространением трещин в их несущих и самонесущих конструкциях, смещением отдельных элементов в горизонтальной и вертикальной плоскостях, частичным разрушением кладки стен, отслоением и разрушением штукатурных слоев. (рис. 2,3,4). Во всех архитектурных памятниках наблюдается повышенное выступление солей на основаниях фундаментов и стен.

Рис 4. Повышенное выступление солей на всех основаниях фундаментов и стен
