**О ВЛИЯНИИ НАПРАВЛЕННОГО ВЗРЫВА ПРИ
СТРОИТЕЛЬСТВЕ ГЭС «КАМБАР-АТА 2» НА ЗДАНИЯ И СООРУЖЕНИЯ,
НАХОДЯЩИЕСЯ В ЕГО ОКРЕСТНОСТИ**

**ABOUT THE IMPACT OF THE DIRECTED EXPLOSION
DURING “KAMBAR-ATA 2” HYDRO-ELECTRIC POWER STATION
CONSTRUCTION ON THE BUILDINGS AND STRUCTURES SURROUNDING IT**

В данной статье рассматривается влияние направленного взрыва на поведение жилых (построенных из местных материалов в селах Кара-Жыгач и Шопоково) домов, административных зданий и промышленных сооружений, находящихся в окрестности объекта ГЭС «Камбар-Ата-2» до и после взрыва 22.12.09 на объекте.

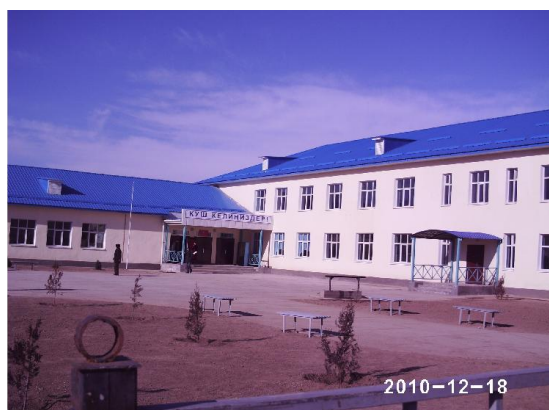
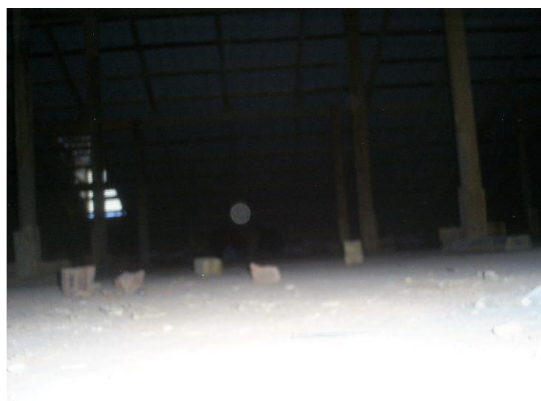
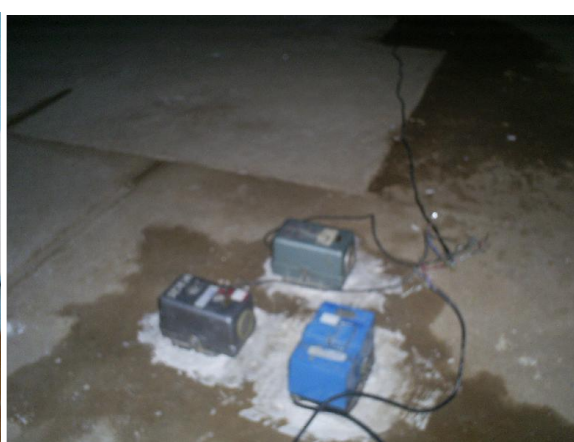
Рис.2. Пункты наблюдения в средней школе с. Кара-Жыгач (на фотографии надпись 2010- надо читать как 2009 год).

а) С/ш с. Кара-Жыгач

б) пункт наблюдения на чердаке

в) пункт наблюдения на втором этаже

г) пункт наблюдения на площадке

Село Кара-Жыгач расположено на правом берегу реки Нарын на расстоянии 4270м от точки взрыва. Непосредственно в средней школе была проведена подготовка каналов регистрации для записи смещений, ускорений колебания грунта. Школа состоит из 1-этажного (административно-учебный корпус) и примыкающего к нему 2-х этажного (учебный корпус) кирпичного здания. Приборы-сейсмоприемники СМ-3 были установлены в 2-х этажном здании в наблюдательных пунктах на чердаке (каналы X_3, Y_3, Z_3), на втором этаже (каналы X_2, Y_2, Z_2), и во дворе школы

(каналы X_1, Y_1, Z_1). Горизонтальные сейсмометры были ориентированы по направлению продольной оси (Y), поперечной оси (X), и вертикальной оси (Z). Регистрационный пункт расположен на первом этаже. Сейсмоприемники с помощью аналогово-цифрового преобразователя (АЦП) были подключены к персональному компьютеру, который был настроен на непрерывный режим записи.

Был проведен наружный осмотр здания школы. Здание школы построено из жженого кирпича, имеет железобетонные многопустотные междуэтажное и чердачное перекрытия, оштукатурено снаружи, имеет внутреннюю отделку.

Для оценки возможных повреждений здания, в наиболее уязвимых местах (перемычки, углы

стен и др.) была нанесена тонким слоем шпатлевка на основе гипса в качестве маяка, с целью визуального наблюдения возможных повреждений. На маяках можно было проследить характер образуемых трещин.
