**СЕЛЕВАЯ АКТИВНОСТЬ НА КОНУСЕ ВЫНОСА АК-САЙ
(СЕВЕРНЫЙ СКЛОН КЫРГЫЗСКОГО ХРЕБТА)**

**DEBRIS FLOW ACTIVITY ON AKSAY FAN (NORTHERN
SLOPE OF KYRGYZ RANGE)**

УДК: 556.5

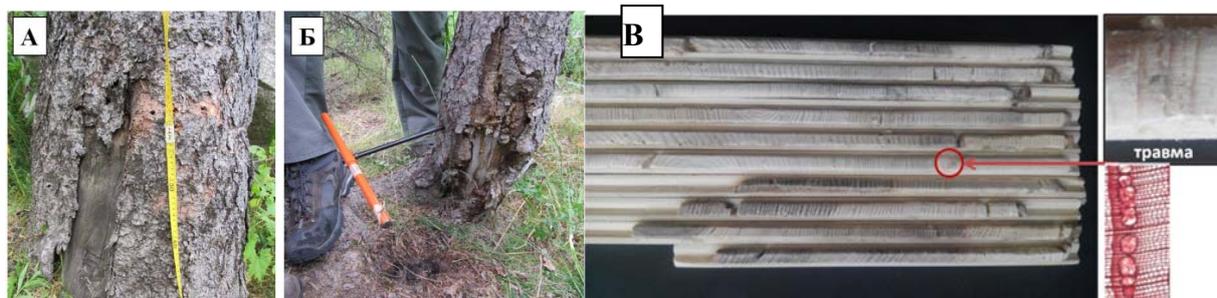
Рис. 1. А - Дерево с повреждением, высота шрама 50 см; Б - Процесс отбора образца (керна); В - Древесные керны после предварительной обработки и пример, как выглядят травмированные смоляные каналы, под микроскопом.

Методика исследования. Предварительно образцы шлифовались вручную, а спилены деревья - на специальном станке для последующих измерений ширины годичных колец. Измерения радиального прироста были проведены на установке LINTAB 5 с программным пакетом TSAP-Win Scientific V4.63 [5] и визуальным сопоставлением кривых изменчивости абсолютных и индексированных значений радиального прироста колец (рис. 1, 2).

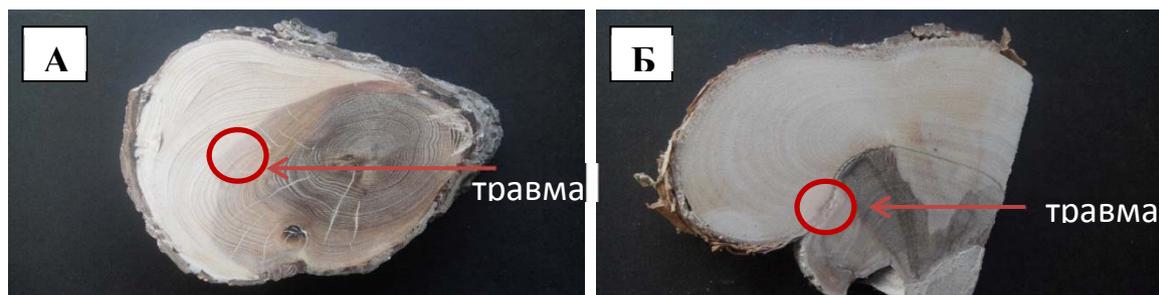
Рис. 2. А - Спил корня ели-обыкновенной, характер повреждения роста - травмированные смоляные каналы; Б - Спил березы с травмой.

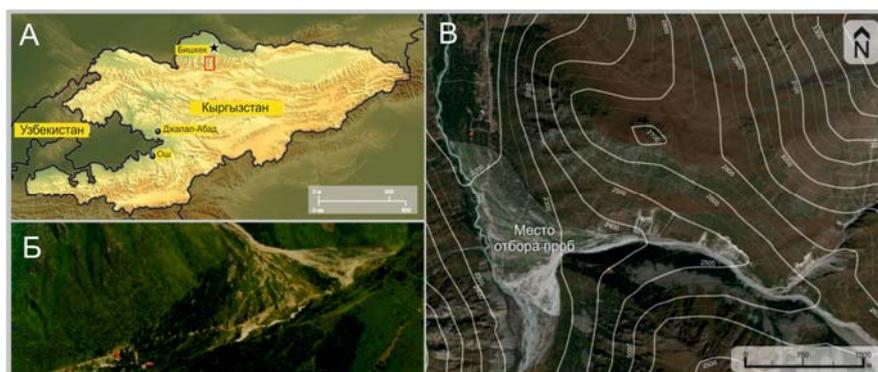
Рис. 3. Селевой конус Ак-Ксай расположен в долине реки Ала-Арча.

Объекты исследования. Отбор образцов проводился в лесной зоне конуса выноса Ак-Сай – самого опасного места с селевой активностью Северного Тянь-Шаня [7]. Сели на конусе Ак-Сай характеризуются большой мощностью и способны переносить большие камни [8] (рис. 3). Работы проводились в период с июля по сентябрь в ходе летних полевых работ 2015 и 2016 гг. Предварительно были выделены наиболее подходящие для отбора образцов места на Аксайском селевом конусе, преимущественно это деревья, расположенные в близости старых селевых каналов и лотков.

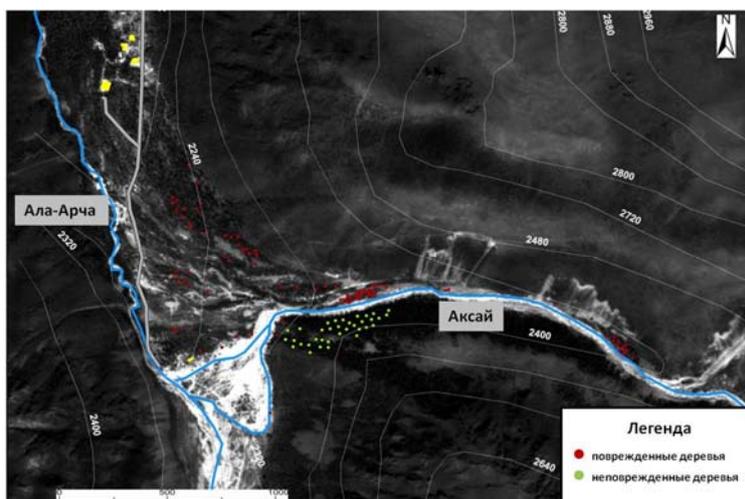
Рис. 4. Места отбора образцов: красные точки – поврежденные деревья для реконструкции прошлых событий, зеленые – для опорной хронологии.

Определялись существующие травмы (хаотические повреждения тканей) и травматических смоляных каналов (TRD в иностранной литературе), а также начала реакции древесины. Абсолютное датирование было основано на опорной хронологии, построенной на 35 нетронутых деревьях (рис. 4). Кроме того, были проанализировали имеющиеся архивные аэрофотоснимки и спутниковые изображения для описания основных геоморфологических изменений на конусе выноса Аксай.

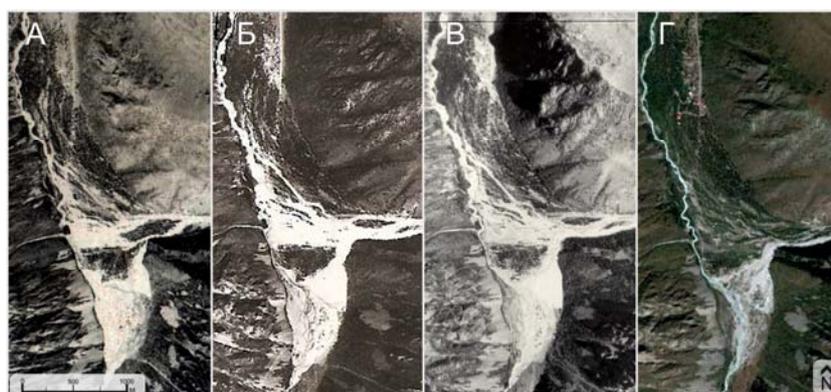
Рис. 5. А, Б, В – аэрофотоснимки: 11.08.1960, 01.09.1971, 08.08.1978, соответственно; Г - космоснимок 30.08.2014.

Результаты. Для анализа изменений на конусе использовались аэрофотоснимки разных годов (1960, 1971, 1978 гг.) и спутниковый снимок (2014 г.). Из рисунка 5 видно, что основные изменения на конусе Ак-Сай произошли между 1960 и 1970 годами, в ходе которых была уничтожена часть леса в центральной и южной частях.

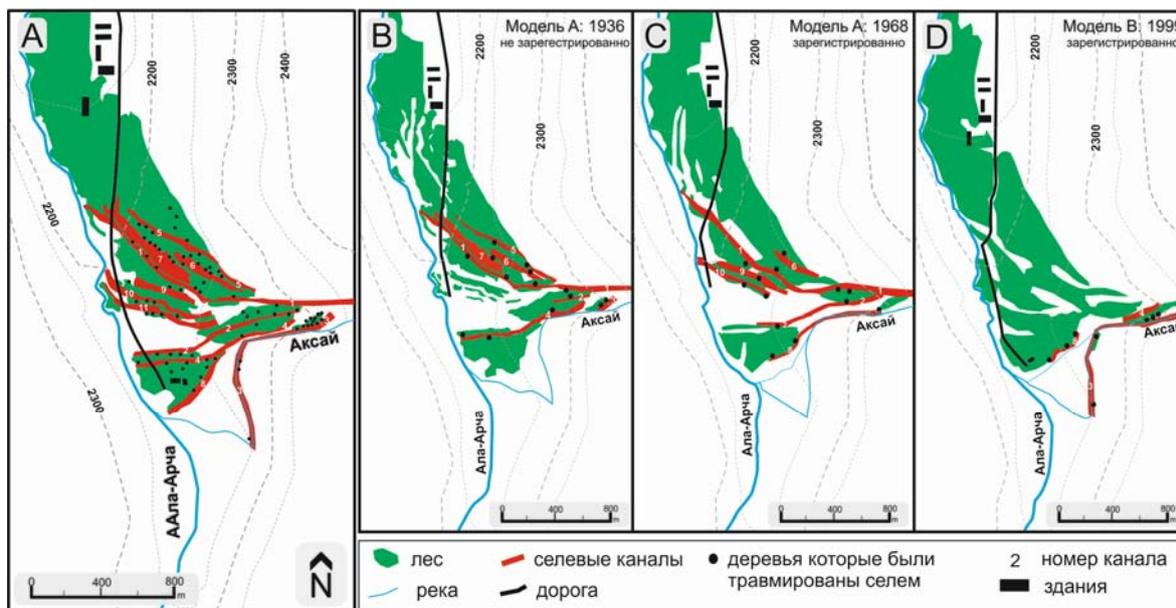
Рис. 6. А - Схема конуса Ак-Сай с указанием селевых каналов, покрытие лесом и расположение деревьев; В - Селевые потоки, которым были подвержены северная и южная части конуса в 1936 г. (модель А); С - Селевой поток 1968 г. охватил весь конус, включая каналы в северной, центральной и южной частях (модель А); D - деревья с повреждениями в ходе селя 1999 г. (модель В).

Селевыми потоками был подвержен весь конус Ак-Сай. На рисунке 6 (А, В, С) селевые каналы (лотки) отмечены цифрами. Селепроявления в основном отмечены в каналах 1, 2, 3 и 6, в которых повторялась активность в течение прошлых лет (свыше 13 событий). Наиболее свежие сели (последние случаи в 1999 и 23-25 июля 2015 г.) были зарегистрированы в каналах 3 и 8. Наименьшее количество событий (всего 3) было отмечено в канале 9, с последним событием в 1969 г. На основе пространственного распределения поврежденных деревьев были определены две главные части (рис. 6).

Селевые потоки в южной части конуса (рис. 6D). Эта модель отмечается 12 событиями и характеризуется умеренной (ниже чем в предыдущем примере) магнитудой (например, 1877, 1916, 1918, 1924, 1934, 1941, 1943, 1973, 1975, 1993, 1999, 2015 гг.). Анализ зарегистрированных событий (в том числе 1999, 2015 гг. Таблица 2 показывает, что эти события могут быть связаны с ливневыми осадками (1999 г.) или интенсивным таянием (2015 г.), как спусковыми механизмами селей. В этой модели, особенно поврежденными являются каналы 12 и 13, расположенные в южной части конуса (рис. 6D). В сравнении с селевыми потоками представленными на схеме - модели А, схема - модель В характеризуется переносом более мелких отложений, сила которых недостаточна для серьезной перестройки русла. Следовательно, каналы расположенные в северной части не были задействованы. Возможность при такой модели перекрытия основного русла р. Ала-Арча отложениями и создания временной плотины минимальна. Разгрузка большей части отложений сосредоточена в зоне, где отсутствует растительность. Ожидается что расположенные на пути движения потока: дорога и инфраструктура не будут подвержены воздействию потока.
