*Калмурзаева Р.Ш., Топчубаев А.Б.*

**ОПОЛЗНЕВЫЕ ПРОЦЕССЫ И ИХ СОВРЕМЕННОЕ СОСТОЯНИЕ  
В СЕЛЕ БУДАЛЫК АЛАЙСКОГО РАЙОНА**

**THE LANDSLIDE PROCESSES AND THEIR CURRENT STATE  
IN THE VILLAGE OF BUDALYK ALAI DISTRICT**

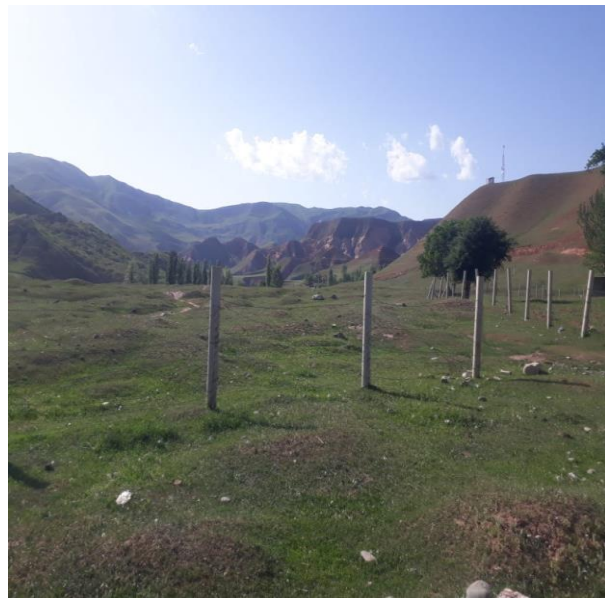
2-сүрөт. Кайнама көчкүсүнүн бүгүнкү күндөгү абалы (2004-ж.).

Мындан 17 жыл мурун 2004-жылы 25-апрелде Будалык айылынын борбору болгон Кайнама участкасында эрте мененки саат 10 чамасында көлөмү 0,5 млн м<sup>3</sup> болгон жер көчкү жүргөн. Көчкүнүн кесептинен 12 үй көчкүнүн алдында калган жана 33 адам курман болуп, 11 тургун ооруканага жеткирилген. Жер көчкүнүн негизги себеби жер титирөөдөн кийин тынбай жааган жамгырдан улам жарака пайда болуп, ошонун натыйжасынан жер көчкөн [1].
