**ИССЛЕДОВАНИЕ СКОРОСТНЫХ РЕЖИМОВ ДВИЖЕНИЯ В ГОРНЫХ ДОРОГАХ С ПОМОЩЬЮ УСТРОЙСТВА GPS**

**RESEARCH OF HIGH-SPEED MODES OF MOTION IN MOUNTAIN ROADS WITH THE HELP OF A GPS DEVICE**

В статье изложены результаты измерения скоростных режимов на горных дорогах с помощью авторегистратора с устройством GPS (global position system). Установлены закономерности изменения технических скоростей движения по характеру сложности и однородности по геометрическим элементам участков международной автомобильной дороги Бишкек-Нарын-Торугарт.

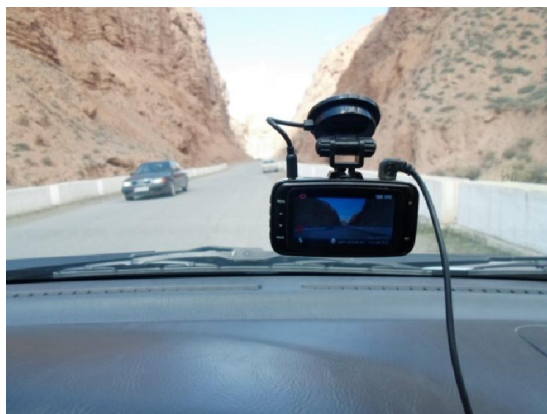
Рис. 1. Видеореги­стратор GS8000 с GPS устройством

В качестве объекта исследования скоростных режимов движения в горных дорогах была выбрана международная автомобильная дорога Бишкек-Нарын-Торугарт. Исследование проведено по маршруту “Нарын-Ущелье Боом” и обратно. Для этой цели применен видеореги­стратор GS8000 с устройством GPS установленной на лобовом стекле (рис. 1) легкового автомобиля “Тойота-Авенсис” (рис. 2) с помощью кронштейна.

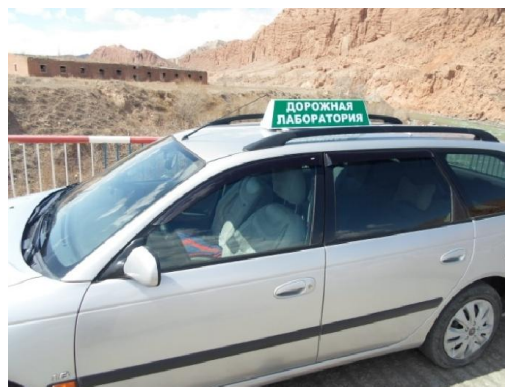
Рис. 2. Автомобиль оснащенной мини дорожной лабораторией.

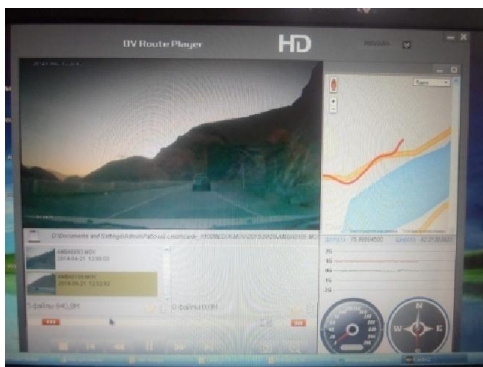
Рис. 3. Показатели записи авторегистратора с GPS устойчивом

Результаты наблюдений обрабатывались в камериальных условиях заполнением специальных форм таблиц и с помощью компьютера по показателям записи авторегистратора с устройством GPS, где снимались: дата проведения эксперимента, показатели скорости движения, время прохождения рассматриваемых участков, карта-схема передвижения автомобиля оснащенной дорожной мини лабораторией (рис. 3).
